LEVANTAMENTOS DE DADOS E REALIZAÇÃO DO DIAGNÓSTICO DE MARQUISES DA REGIÃO CENTRAL DO MUNICÍPIO DE PELOTAS/RS

MAÍRA MARTIM DE MOURA¹; VANESSA LUCAS KRAUSE²; MÔNICA REGINA GARCEZ³

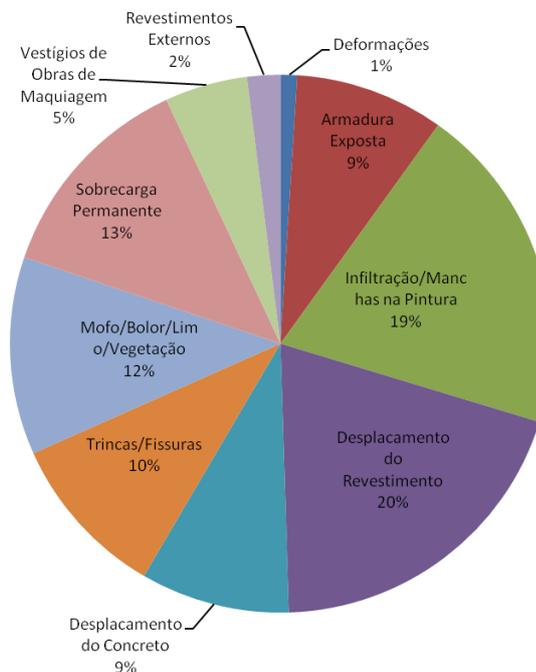
Até o presente momento foram contabilizadas 83 (oitenta e três) marquises com manifestações patológicas, sendo as principais, infiltração/manchas na pintura, deslocamento do revestimento e sobrecarga permanente.

Figura 2 – Manifestações patológicas observadas.
