MANIFESTAÇÕES PATOLÓGICAS EM MARQUISES ORIENTADAS PARA O OESTE: ESTUDO DE CASO DA ESTAÇÃO RODOVIÁRIA DE PELOTAS/RS

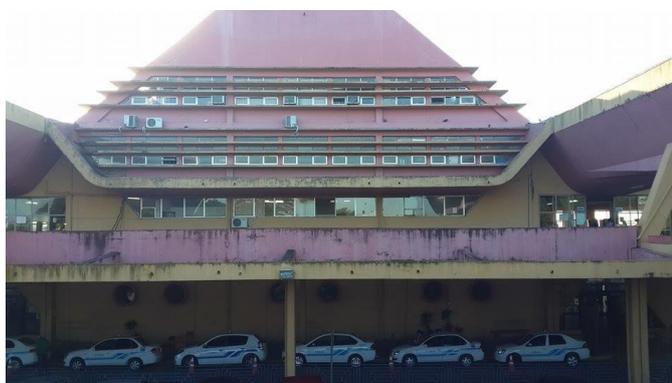
Figura 1 – Marquises fachada oeste. Foto da autora.

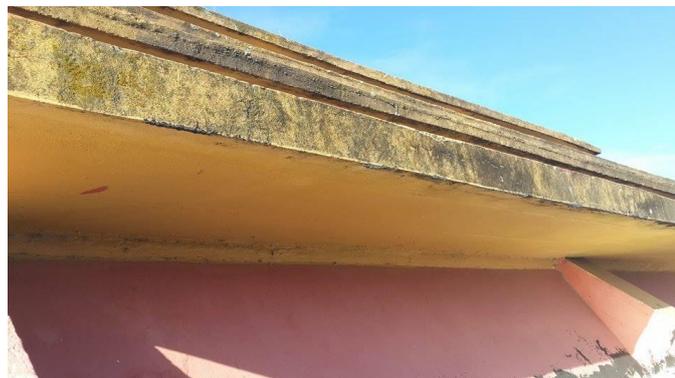
As marquises orientadas para o oeste da Estação Rodoviária de Pelotas não são submetidas à limpeza periódica, por consequência, há o acúmulo de sujidades, conforme Figura 3.

Figura 3 – Sujidades nas marquises. Foto do autor.

no bairro Recife Velho. Os autores também afirmam que a sobrecarga pelo acúmulo de sujeira pode comprometer a estrutura da marquise.

A medida corretiva para este problema patológico é a remoção desta sujidade através de limpeza simples à base d'água e a medida a ser tomada para que esta manifestação patológica não volte a ocorrer é a manutenção periódica das marquises também com limpeza à base de água.

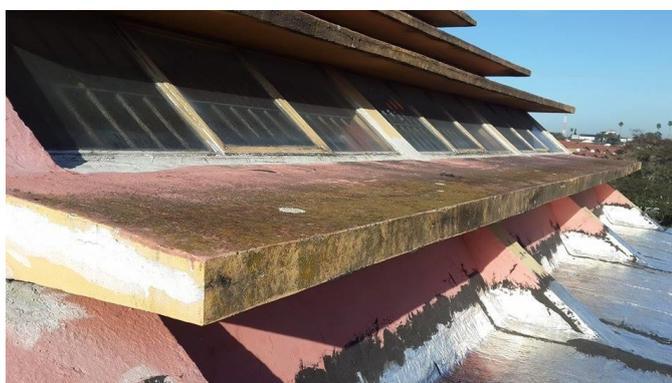
Confirmando a afirmação de ARGILÉS (1999) *apud* SILVA (2007), a presença de micro-organismos nas marquises orientadas para o oeste da Estação Rodoviária de Pelotas são consequência do acúmulo de sujidades na parte superior dos elementos (Figura 4) que, com as chuvas e o alto índice de umidade relativa do ar da cidade de Pelotas, propicia o desenvolvimento destes micro-organismos.

Figura 4 – Presença de micro-organismos. Foto do autor.

ROSATO e LOFEUDO (2010) afirmam que a simples remoção destes micro-organismos podem ocasionar o ressurgimento das espécies e prejudicar o revestimento da edificação em questão, como sua pintura e/ou reboco. O método correto para a eliminação desta manifestação patológica, de acordo com os autores citados, é através da aplicação de produtos especiais, como herbicidas, para posterior remoção das espécies instaladas nas marquises analisadas.
