## **ANÁLISE DE SUJIDADE NA FACHADA SUL (PRINCIPAL) DE UM PRÉDIO PERTENCENTE À UNIVERSIDADE FEDERAL DE PELOTAS**

O objetivo deste trabalho é analisar apenas a sujidade encontrada na fachada principal, localizada na posição sul, da antiga fábrica de conservas do extinto Frigorífico Anglo, prédio que atualmente pertence ao Campus Porto da Universidade Federal de Pelotas (UFPel).

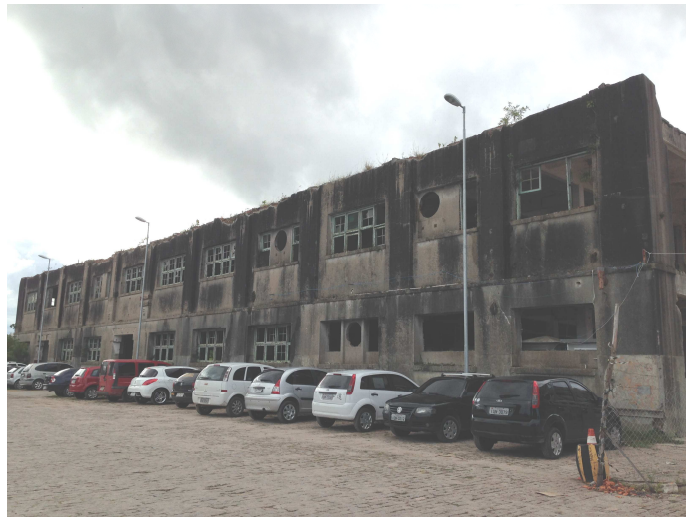
Originalmente este prédio possuía três andares com cobertura circular. Hoje em dia, este possui dois andares e a cobertura é a laje que restou do piso do terceiro pavimento, como pode ser visto na figura 01.

Figura 01: Fachada principal da antiga fábrica de conservas do extinto frigorífico Anglo.

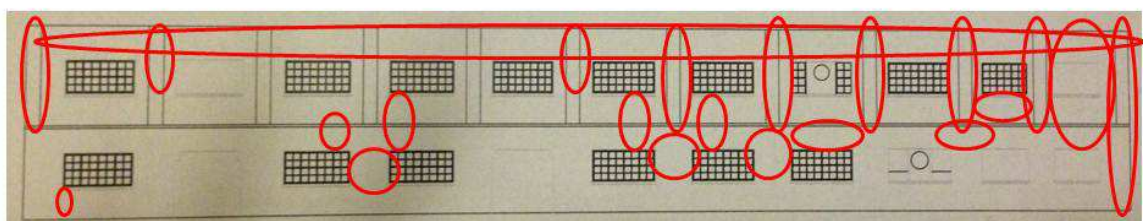
Analisando os pontos de sujidade no prédio, esta ocorre principalmente no segundo pavimento, sendo mais recorrente na parte dos detalhes da fachada, abaixo das janelas do segundo pavimento e na parte superior da fachada, próximo à laje que hoje está sendo utilizada como cobertura, conforme assinalado na figura 02.

Figura 02: Pontos de sujidade na fachada.

Observando-se a tabela acima, pode-se perceber que a manifestação patológica de sujidade ocorre devido a uma combinação de fatores, porém pode-se perceber que a composição da fachada e o meio onde esta está inserida são os que mais contribuem para o aparecimento desta patologia.

Para a solução deste problema sugere-se a limpeza da fachada e reparos no revestimento, e, posteriormente realização de manutenção periódica para evitar a reincidência desta manifestação patológica.
