## **AVALIAÇÃO DOS RESÍDUOS SÓLIDOS ENCONTRADOS DURANTE A ANÁLISE DAS BOCAS DE LOBO DO BAIRRO CIDADE VERDE EM ELDORADO DO SUL – RS**

**PAOLA MULINARI<sup>1</sup>; CIPRIANE MACIEL VIANA<sup>2</sup>; EVERTON RODRIGUES ZIRBES<sup>3</sup>; DENISE DOS SANTOS VIEIRA<sup>4</sup>; DIULIANA LEANDRO<sup>5</sup>; ANDRÉA SOUZA CASTRO<sup>6</sup>**

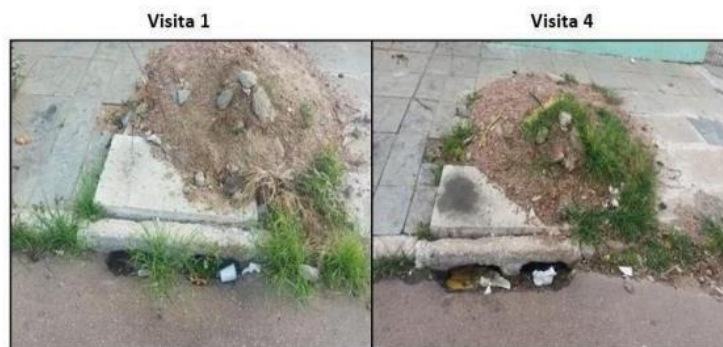
Ainda durante a primeira visita, foi possível identificar alguns problemas. A Figura 2 mostra a boca de lobo obstruída devido ao uso inadequado da população, possuindo resíduos de construção civil, além de madeira, plástico, papel, dentre outros resíduos depositados sobre a estrutura, facilitando o carreamento de resíduos para seu interior.

Figura 2: – Fotografia do uso inadequado da boca de lobo.

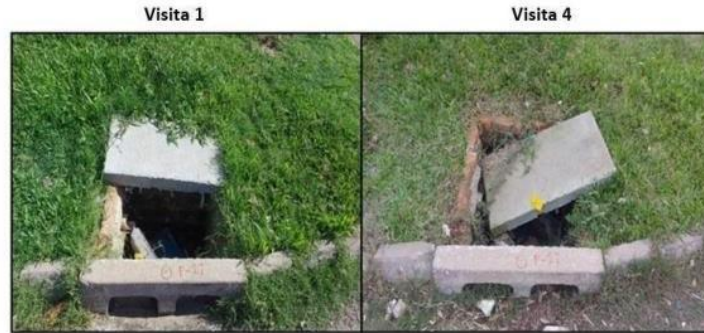
Na Figura 3 podemos notar que a boca de lobo está extremamente danificada, desse modo, o acúmulo de resíduos acaba impedindo que os dispositivos de microdrenagem exerçam sua principal função que é escoar a água pluvial excedente. Nesses casos, com a presença da chuva pode ocorrer alagamentos, além de ser um perigo para as crianças e a população do bairro, que correm o risco de cair sobre essa estrutura. A boca de lobo está localizada na Avenida Dique, quase esquina com a Rua Getúlio Vargas.

Figura 3 – Fotografia da estrutura danificada.
