ANÁLISE DE FALHA EM ROLETE RECRAVADOR SUJEITO A SOLICITAÇÕES SIMULTÂNEAS DE CORROSÃO E DESGASTE

FREDERICO TRINDADE GREQUI¹; Prof. Dr. ANTONIO SHIGUEAKI TAKIMI³

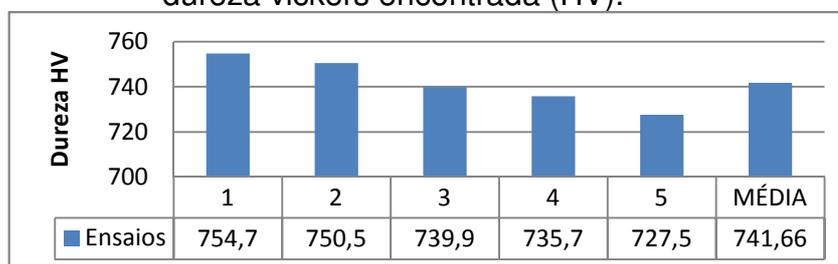
Figura 1: valores encontrados nos ensaios de dureza e valor médio da dureza vickers encontrada (HV).

Considerando que os valores de referência para dureza do aço inoxidável 440C, após tratamento térmico variam entre 574HV e 658HV (CHIAVERINNI, 1990) e comparando com os valores encontrados no ensaio de dureza, figura 1, observa-se que o material apresenta dureza dentro de valores aceitáveis.

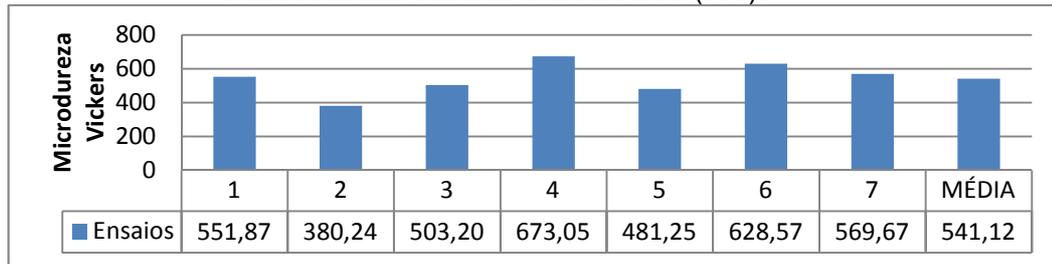
Figura 2: valores encontrados nos ensaios de microdureza e valor médio da microdureza vickers encontrada (HV).

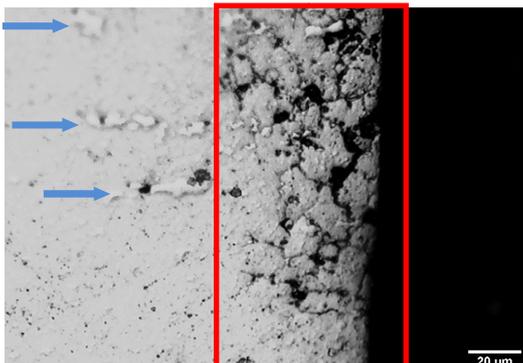
Através da análise das figuras 3 e 4, observa-se a presença de corrosão intergranular na borda da peça, confirmando a hipótese da ocorrência de sensibilização nestas amostras, ou seja, ao invés de ter se formado a camada passiva de óxido de cromo, a elevada quantidade de carbono presente no aço 440C interagiu com seu próprio cromo e promoveu a formação de carbeto de cromo. No aço inoxidável AISI 440C o processo de tratamento térmico é feito para conferir maior dureza ao material e também para controlar e diminuir a quantidade de carbeto nos contornos de grãos (POLETTI, 2009).

O carbono quando dissolvido na liga, pouco ajuda na resistência a corrosão dos aços inoxidáveis, porém, quando na forma de carbonetos, principalmente nos contorno de grãos, prejudica muito essa propriedade (CHIAVERINI, 1990), a presença de grande partículas de carbeto precipitados pode estar associada a tratamento térmico inadequado, onde o material pode não ter sido mantido aquecido durante um tempo suficiente na temperatura de austenitização para promover a completa dissolução dos carbeto de cromo (ASM Handbook Vol 9).

Figura 3: Micrografia, onde é possível observar a ocorrência de corrosão intergranular no material (destacado pelo quadrado vermelho). Precipitados de carbeto de cromo estão indicados pelas setas. Sem ataque metalográfico.

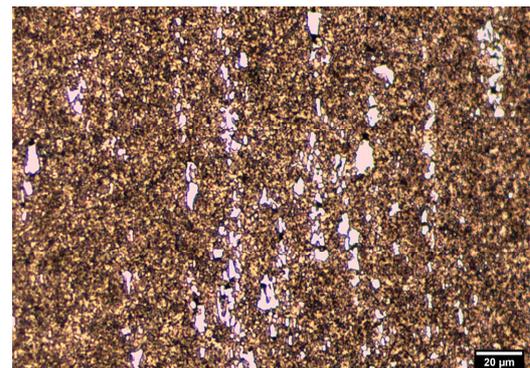
Figura 4: Micrografia obtida no núcleo da peça, onde se observa a presença de carbeto finos homogeneamente dispersos na matriz, junto com carbeto grosseiros. Após ataque com reagente Villela.
