## INFLUÊNCIA DE DETALHES CONSTRUTIVOS NA CONSERVAÇÃO DAS FACHADAS: ESTUDO DE CASO DE PEITORIS DO RESIDENCIAL SOLAR DAS PALMEIRAS NA CIDADE DE PELOTAS/RS

O estudo de caso deste trabalho é o Residencial Solar das Palmeiras, entregue no ano de 2006 pela Caixa Econômica Federal que tem a responsabilidade de operacionalizar o programa e gerir o Fundo de Arrendamento Residencial (FAR).

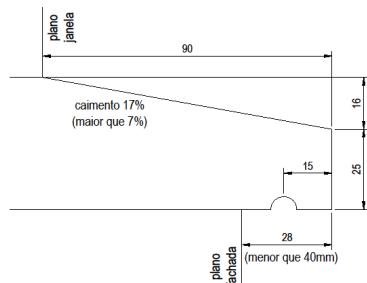
A geometria mostrada na Figura 3 demonstra que o elemento existente no residencial em estudo tem caimento conforme recomendação dos referenciais citados, porém o peitoril ressalta do plano da fachada apenas 28 mm.

Figura 3: Geometria dos peitoris e pingadeiras das janelas. Desenho da autora.

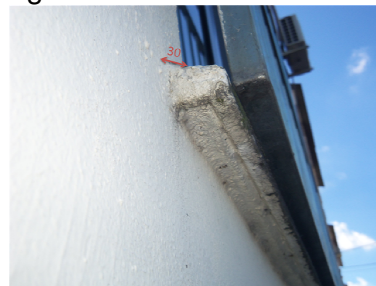
Na Figura 4 percebe-se que a pingadeira ultrapassa o vão da esquadria, estando em conformidade com levantamento bibliográfico.

Figura 4: Detalhe das pingadeiras das janelas. Foto da autora.

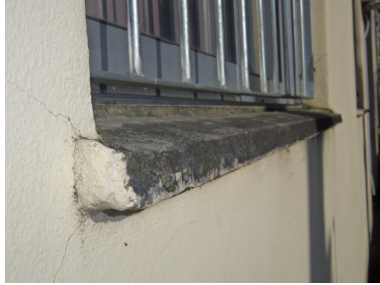
O peitoril existente é fabricado em concreto pré-moldado, e durante a inspeção, observaram-se muitas irregularidades, descontinuidades e em alguns casos até mesmo a inexistência dos canais chamados de pingadeiras. Existindo o agravante de apresentar uma superfície muito rugosa que favorece a permeabilidade e o acúmulo de poeira e água, constatando-se a necessidade de melhoria no controle de qualidade na fabricação desse componente.

Os defeitos construtivos mencionados favorecem o aparecimento de fissuras devido à movimentação higroscópica, bem como, sujidades e manchas na direção em que a água escorre, como mostram as Figuras 5, 6 respectivamente.

Figura 5: Fissuras devido à movimentação higroscópica. Foto da autora.

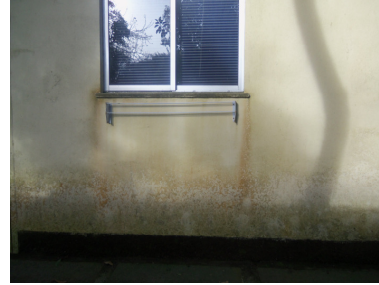
Figura 6: Manchas e sujidades causadas pelo mau desempenho das pingadeiras. Foto da autora.

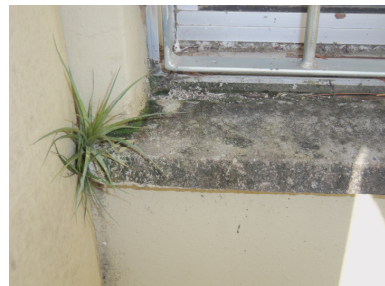
A Figura 7 mostra a presença de fungos e vegetação pela retenção da umidade.

Figura 7: Vegetação e fungos gerados devido à retenção da umidade. Foto da autora.

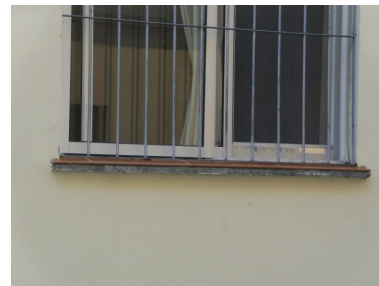
Na Figura 8 observa-se a tentativa de alguns moradores do Solar das Palmeiras em diminuir os danos ocasionados pelas falhas neste detalhe construtivo da fachada, colocando material cerâmico esmaltado sobre a superfície do elemento pré-moldado.

Figura 8: Colocação de material cerâmico no peitoril. Foto da autora.

Embora a norma mencionada não cite o material cerâmico como uma alternativa para a superfície do peitoril, esta é uma opção economicamente viável ao padrão do empreendimento em estudo, podendo ser aplicado sobre o elemento pré-moldado proporcionando melhora no desempenho do peitoril.
