# MANIFESTAÇÕES PATOLÓGICAS EM FACHADAS INCLINADAS: ESTUDO DE CASO DA ESTAÇÃO RODOVIÁRIA DE PELOTAS

FERNANDO WULFF AL ALAM<sup>1</sup>; CHARLEI MARCELO PALIGA<sup>2</sup>; ARIELA DA SILVA TORRES<sup>3</sup>

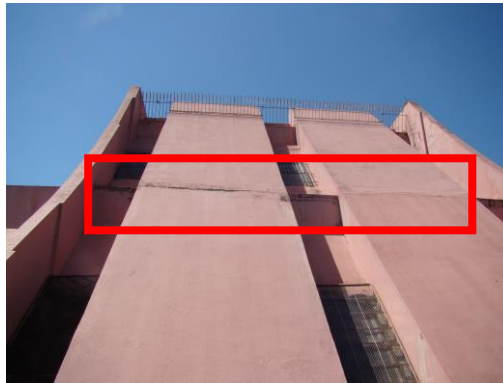
De acordo com SILVA (2007), os materiais de uma construção expostos às variações de temperatura têm suas dimensões alteradas em função dos fenômenos de dilatação e contração. Assim sendo, quando há junção de dois materiais de propriedades físicas diferentes, estes variam suas dimensões de forma distinta por conta dos seus coeficientes de dilatação térmica, e esse fenômeno é responsável pela aparição de fissuras na edificação. No caso das fachadas inclinadas da Estação Rodoviária, este fenômeno se apresenta quando a estrutura de concreto armado se une ao fechamento em alvenaria, conforme Figura 1.

Figura 1: Fissuras causadas por movimentação térmica dos materiais. Foto do autor.

A correção deste tipo de manifestação patológica se dá através de inserção de tela ou material plástico para que os esforços sejam redistribuídos, uma vez que este tipo de problema patológico é um problema ativo, ou seja, vai acontecer sempre que a edificação for submetida às variações de temperatura.

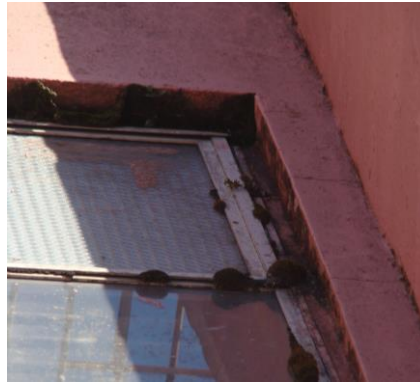
Durante a análise, percebeu-se que alguns cuidados devem ser tomados quando se trata deste tipo de tipologia. Detalhes de impermeabilização e escoamento da água onde se encontram instaladas as esquadrias são de suma importância, uma vez que, neste caso, há pontos que acumulam água e, como consequência, o surgimento de vegetação nestes locais, conforme mostrado na Figura 2. Além destes pontos, deve-se tomar cuidado, na fase de projeto, com pontos da edificação que não recebem incidência solar, o que também facilita a proliferação destes micro-organismos.

Figura 2: Vegetação causada pelo acúmulo de água e falta de incidência solar. Foto do autor.

A solução para este tipo de problema patológico se dá através da aplicação de produtos especiais, como diferentes tipos de herbicidas, para posterior remoção dos micro-organismos. ROSATO e LOFEUDO (2010) ressaltam que a simples remoção pode ocasionar o ressurgimento mais forte das espécies, uma vez que suas raízes não são totalmente removidas com processo manual e/ou podem causar outras manifestações patológicas como comprometimento estrutural da edificação.

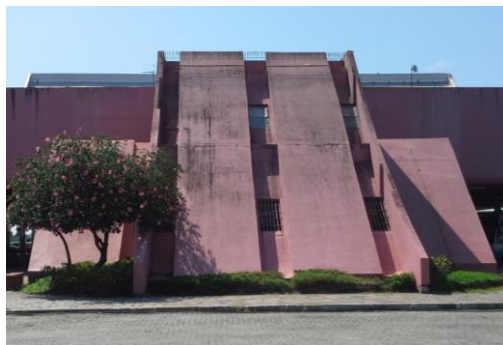
As fachadas inclinadas da Estação Rodoviária são afetadas por sujidades por não serem submetidas a manutenção periódica. Neste caso, a incidência de chuva faz com que a água escoe pela fachada ocasionando sujidades oriundas da cobertura, das reentrâncias e saliências da arquitetura do prédio, das esquadrias e/ou do próprio revestimento da sua superfície, como mostra a Figura 3. A solução para esta manifestação patológica é a manutenção periódica das fachadas analisadas no presente trabalho, uma vez que este problema está diretamente ligado à tipologia arquitetônica da edificação.

Figura 3: Sujidades causadas por falta de manutenção. Foto do autor.
