MAPEAMENTO DAS MANIFESTAÇÕES PATOLÓGICAS DAS FACHADAS DO EXTINTO SETOR DE CONSERVAS DO FRIGORÍFICO ANGLO DE PELOTAS/RS

ARETUSA OLIVEIRA RODRIGUES¹; CHARLEI MARCELO PALIGA², ARIELA DA SILVA TORRES³

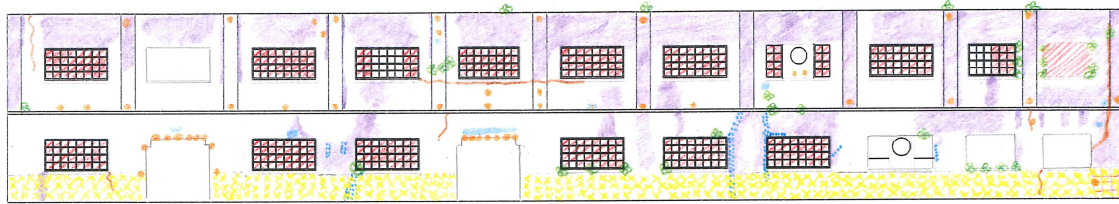
Figura 04: Mapeamento das manifestações patológicas na fachada sul

Após os mapeamentos percebeu-se que as manifestações patológicas encontradas nas fachadas foram, em geral, equivalentes em ambas as posições solares (sul e oeste). Apresentando, principalmente, fissuras mapeadas na parte inferior da fachada, fissuras verticais, inclinadas e horizontais próximas as esquadrias, degradação do revestimento e descascamento da pintura em partes esporádicas do prédio, degradação de todas as esquadrias, sujeidade no segundo pavimento, corrosão em todos os elementos metálicos, umidade acidental em pontos de tubulações hidráulicas e vegetação em vários pontos da fachada. Encontrou-se madeira apodrecida somente na fachada oeste, pois a fachada sul não possui este tipo de material.

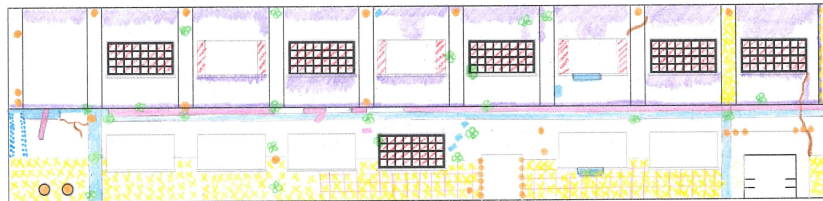
Figura 05: Mapeamento das manifestações patológicas na fachada oeste
