DIAGNÓSTICO DE MANIFESTAÇÕES PATOLÓGICAS EM FACHADAS: ESTUDO DE CASO DO RESIDENCIAL QUERÊNCIA NA CIDADE DE PELOTAS/RS

MÔNICA NAVARINI KURZ¹; CHARLEI MARCELO PALIGA²; VÍVIAN MICHELE
BANDEIRA DA SILVA³; ARIELA DA SILVA TORRES⁴

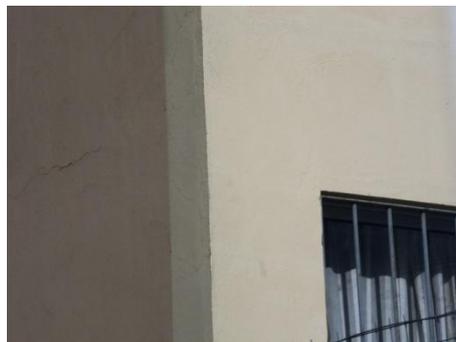
As fissuras observadas nas fachadas deste residencial possuem origem por retração hidráulica da argamassa (Figura 02a) e por falta ou má execução de vergas e contra vergas (Figura 02b). A má execução ocorre quando não é realizado o transpasse indicado das vergas e contra vergas.

Figura 02 (a) e (b): Fissuras causadas por retração da argamassa e fissuras causadas por falta ou má execução de vergas e contra vergas, respectivamente. (Foto do autor)

A correção das fissuras causadas por retração da argamassa pode ser realizada utilizando-se de repintura com tinta elastomérica. Já as fissuras ocasionadas por ausência ou má execução das vergas e contra vergas podem ser corrigidas utilizando sela-trinca e colocação de tela de poliéster.

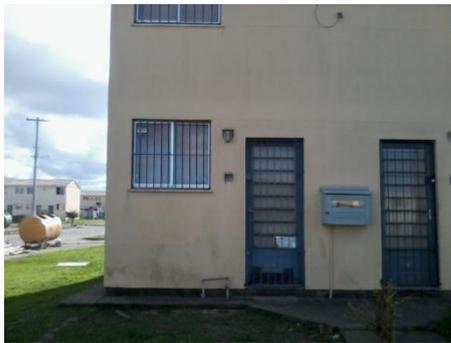
A sujidade nas fachadas pode ser descrita como o comportamento dos elementos de servir de suporte para deposição de poluentes atmosféricos e que, pela ação da chuva, são transportados para superfícies verticais, tornando-se visíveis (FREITAS, 2012). As manchas de umidade, que surgem por capilaridade, infiltração, condensação e falta ou má execução de detalhes construtivos, também proporcionam sujidade nas fachadas, como mostra a Figura 03. O reparo das sujidades deve ser com lavagem e repintura da edificação.

Figura 03: Sujidades na fachada. (Foto do autor)

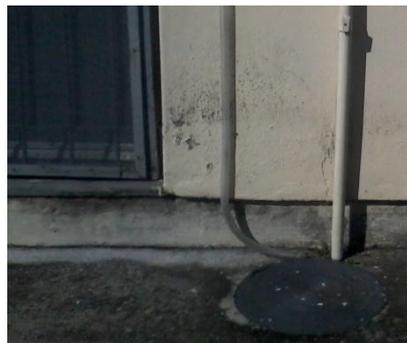
O descolamento com pulverulência ocorre na parte inferior das fachadas, podendo ter como causa a camada de revestimento muito espessa, argamassa muito pobre, excesso de finos no agregado e presença de umidade, conforme Figura 04.

Figura 04: Descolamento com pulverulência. (Foto do autor)

A solução para esta manifestação patológica é a extração do revestimento descolado, tratamento da superfície (melhorando a aderência), aplicação de novo revestimento e repintura do local.

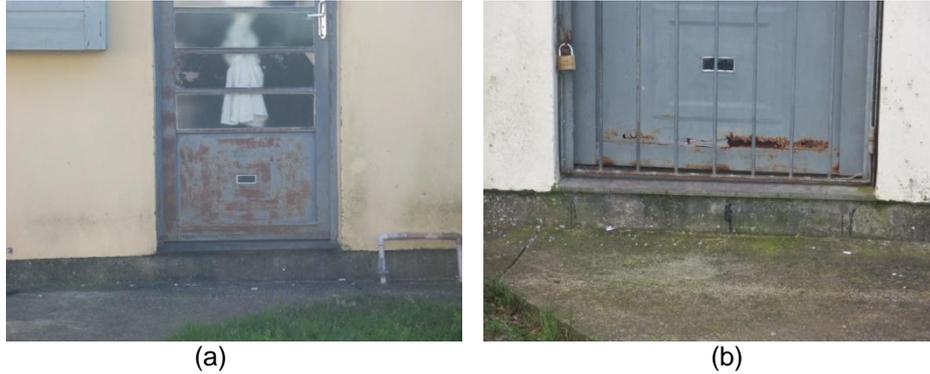
A ocorrência de ferrugem e corrosão nas portas está ligada a reação química do material e a falta de manutenção nas esquadrias, conforme mostrado na Figura 05. Portanto, para reparar este dano deve ser realizada uma limpeza na área enferrujada, reparo da corrosão com massa de poliéster, aplicação de um líquido neutralizador de ferrugem e (re)paintura com tinta anti ferrugem.

Figura 05 (a) e (b): Presença de ferrugem e corrosão nas portas. (Foto do autor)
