## PROCEDIMENTO DE HIGIENIZAÇÃO DO MONUMENTO FUNERÁRIO DO POETA LOBO DA COSTA - PELOTAS- RS

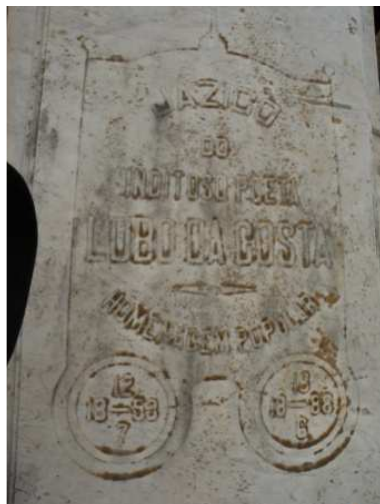
Figuras 1 e 2: Limpeza úmida. Fontes: RODRIGUES, M. D. ; ULGUIM, I., 2013

da sujidade mais profunda. Para a remoção superficial utilizou-se limpeza a seco, com uso de pincéis macios e trinchas. Logo a limpeza foi feita com água e sabão, com escovação em movimentos circulares. Já a limpeza mais específica foi feita com a aplicação de compressas de polpa de papel com solução EDTA – 50g + hidróxido de amônia -15 ml + H<sub>2</sub>O 500ml, aplicada com uso de borrifadores.

Para realizar a higienização, a limpeza foi executada por dois métodos, o primeiro com fins de remoção da sujidade superficial (Figuras 1 e 2) e o segundo

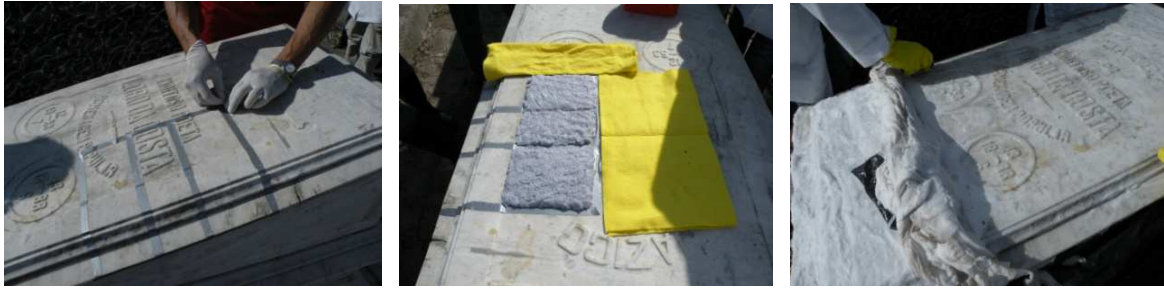
Figuras 5 a 7: Limpeza com aplicação de EDTA. Fonte: GARCIA, S. E. C., 2013

Logo foi feita a delimitação dos espaços para realização de testes de tempo com EDTA 50% com compressas aplicadas em parte da campa e base do túmulo (Figuras 5 a 7). Foram feitas três aplicações em cada local, com duração de 30, 60 e 90 minutos. Por não apresentar o resultado esperado, a aplicação de 90 minutos foi prorrogada para 120 minutos. Feita a rinsagem da mesma forma que a anterior, cobriu-se o túmulo novamente.

Analisados os resultados da visita anterior ao cemitério, o grupo decidiu utilizar o produto por uma hora. Isolou-se a área de testes e as demais partes do túmulo para aplicação. Esta nova aplicação foi feita com algodão e borrifadores com a fórmula já citada. Feita a rinsagem com bastante enxágue, detectaram-se as manchas mais persistentes, que posteriormente serão analisadas para obtenção de diagnóstico. Cobriu-se o túmulo para o próximo dia de trabalho.

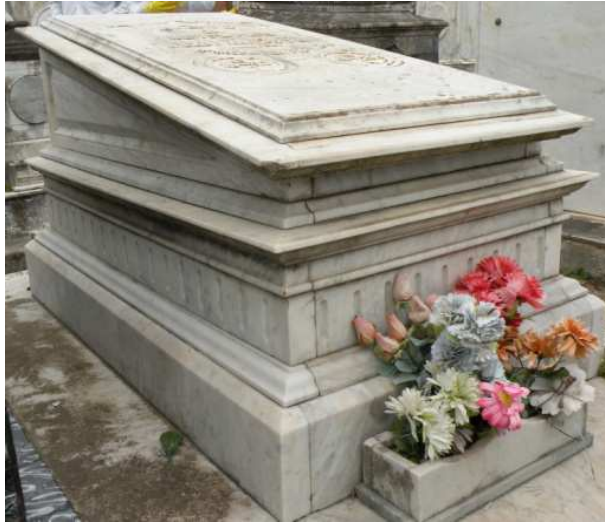
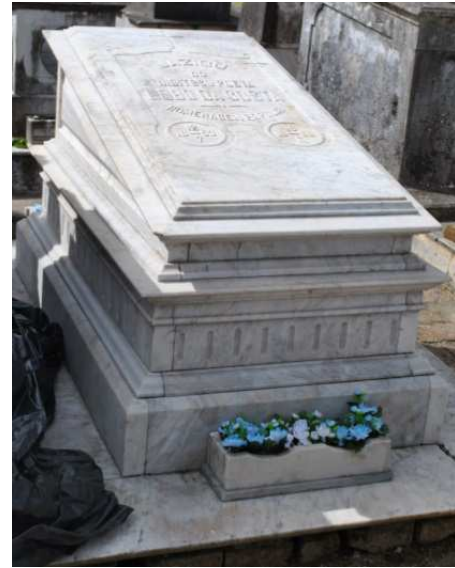
Figuras 8 a 10: Antes e depois da limpeza. Fonte: CARVALHO L. F. N., 2013

A higienização se deu de acordo com a expectativa, sem causar um falso histórico (Figuras 8 a 10). Nossos próximos passos são o estudo da consolidação de partes soltas no piso desta mesma unidade tumular, e a reintegração de partes faltantes (lacunas). Estes procedimentos deverão compor o foco dos estudos relativos ao campo da restauração do referido monumento, a ser desenvolvida nos próximos semestres.

Dando por encerrado o procedimento na unidade referida, concluímos que o material usado na limpeza se mostrou muito eficiente, pois removeu a sujidade sem causar maiores perdas ou danos. Além disso, a proposta de conservação da obra aconteceu de forma satisfatória, uma vez que houve a quase total remoção das sujidades, fungos, musgos e líquens existentes. A partir do procedimento, percebemos também um relativo clareamento das manchas. Até o presente momento a limpeza do monumento funerário Lobo da Costa se mostrou efetiva, e abre campo para novos estudos com outros monumentos funerários, inclusive em diferentes materiais compositivos e mesmo o teste e a pesquisa de outras fórmulas.
