ACESSIBILIDADE AO MUSEU: O CASO DOS ESPAÇOS DE EXPOSIÇÃO EM EDIFICAÇÕES HISTÓRICAS (PELOTAS-RS)

Com o intuito de verificar as condições de acessibilidade, na forma de diagnóstico expedito, este trabalho constitui-se como estudo de caso, para o qual foram escolhidos quatro dos principais museus da cidade de Pelotas: Museu da Baronesa; Centro Cultural Adail Bento Costa; futuro Museu da Cidade de Pelotas e o Museu de Arte Leopoldo Gotuzzo.

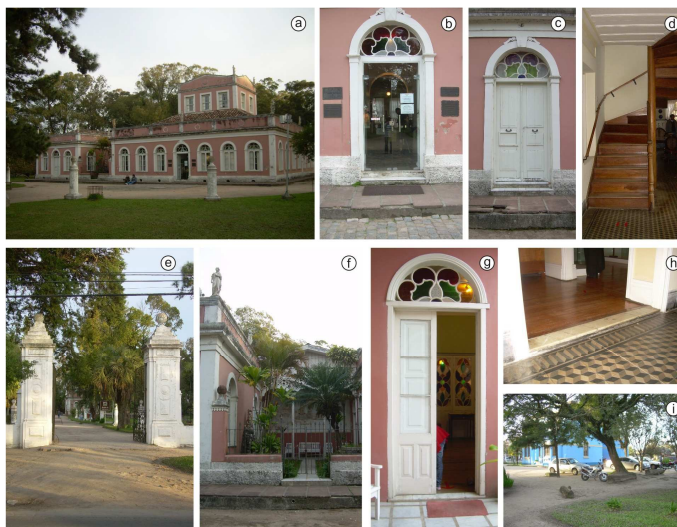
O Museu da Baronesa está instalado em edificação que há três décadas não sofre qualquer intervenção na sua estrutura física. Apesar de a topografia do terreno e características da edificação favorecerem tecnicamente a aplicação dos requisitos da acessibilidade, essa edificação apresenta as maiores barreiras arquitetônicas: possui elevados degraus em todos os acessos; não possui sanitário acessível; as soleiras e pavimentações apresentam diversos tipos de irregularidades.

FIGURA 1: Museu da Baronesa, localizado à Avenida Domingos de Almeida, n° 1490. **Fonte:** Fotografia do autor Jeferson Salaberry.

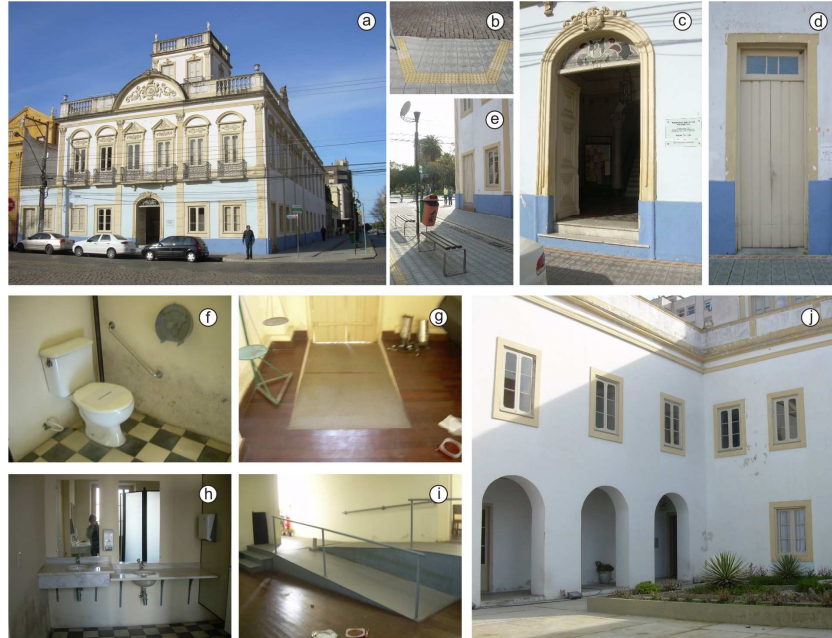
O Centro Cultural Adail Bento Costa, uma das primeiras obras executadas através do Programa Monumenta no ano de 2004, teve a preocupação de atender às normas de acessibilidade. Apesar de o acesso ao cadeirante ficar muito afastado da recepção e das salas de exposição, todo o pavimento térreo é acessível e equipado com sanitário adaptado.

FIGURA 3: Centro Cultural Adail Bento Costa, situado à Praça Coronel Pedro Osório, nº2. **Fonte:** Fotografia do autor Jeferson Salaberry.

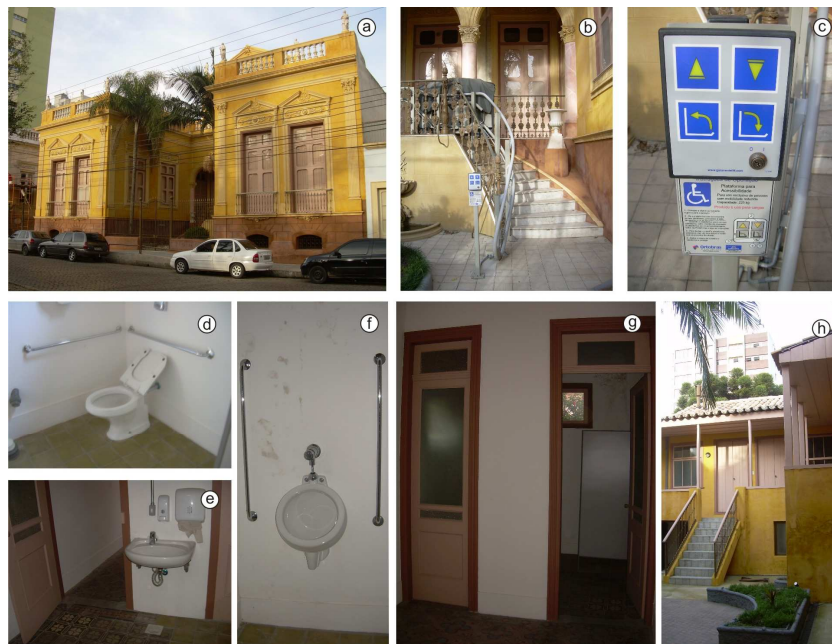
Durante a obra do Museu da Cidade de Pelotas, que deverá ser instalado em edificação recentemente restaurada pelo Programa Monumenta, foram feitas as adequações de forma bastante satisfatória em relação aos parâmetros de acessibilidade propostos pela NBR 9050. Também é importante destacar a forma igualitária como se dá o acesso à edificação, em razão de o elevador estar instalado junto ao acesso principal, recepção e acolhimento do futuro museu.

FIGURA 4: Futuro Museu da Cidade de Pelotas, situado à Praça Coronel Pedro Osório, nº6. **Fonte:** Fotografia do autor Jeferson Salaberry.
