## SISTEMA DE PROTEÇÃO DE NASCENTE CAXAMBU: APLICAÇÃO PRÁTICA

O objetivo do presente estudo é relatar a aplicação do Sistema de Proteção de Nascente Caxambu. Para atingir tal objetivo é apresentada a prática ocorrida no Projeto Morando Bem no Quilombo, executado pelo Centro de Apoio e Promoção da Agroecologia (CAPA) em quatro comunidades quilombolas da região sul do Rio Grande do Sul. No projeto foram executadas oito proteções de nascentes no Sistema de Proteção de Nascente Caxambu, sendo duas aplicadas em cada Quilombo participante.

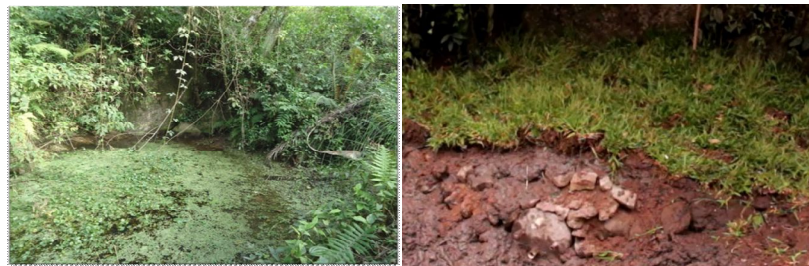
Figura 1: Nascente do Quilombo do Algodão antes e depois da instalação do Sistema de Proteção de Nascente Caxambu. Fonte: Acervo CAPA.

As nascentes que receberam o sistema de proteção eram utilizadas pelas famílias quilombolas como fonte hídrica. O projeto beneficiou aproximadamente 106 famílias, protegendo 8 fontes em quatro quilombos diferentes. Essas fontes antes de receber a proteção eram utilizadas para o consumo humano estando expostas a todo tipo de contaminação.

Algumas nascentes utilizadas tinham a presença de animais no seu entorno, inclusive animais utilizando a nascente para dessedentação. Esse problema foi mitigado com a instalação do sistema de proteção. A contaminação por material fecal é uma fonte de patógenos (ALEGBELEYE, 2020).

Em muitos casos, pelas nascentes estarem desprotegidas, no verão a nascente secava. Fator que foi mitigado com a aplicação da cobertura vegetal para cobrir o local da fonte. Essa cobertura é composta de gramínea e árvores nativas. As árvores proporcionam uma melhora do microclima, conforme Marin (2006), debaixo da copa das árvores pode existir, em dias quentes, uma diferença de até 2° C menos, além de gerar uma proteção contra erosão do solo. A cobertura de árvores, também, reduz a erosão e a perda de água por evaporação (MARSHALL, 2015).
