## **AVALIAÇÃO DAS CONDIÇÕES DE ACESSIBILIDADE ESPACIAL EM EDIFICAÇÃO ACADÊMICA**

Frente a este cenário, como tema do Trabalho de Graduação (TG) do Curso de Engenharia Civil, foi proposta uma avaliação das condições de acessibilidade espacial de cinco prédios da Universidade Federal de Pelotas (UFPEL), situados no Campus Capão do Leão, cuja finalidade é acadêmica.

Assim, o objetivo deste trabalho é relatar parte deste estudo exploratório, ou seja, os resultados obtidos a partir da aplicação de visita exploratória, um dos métodos de avaliação das condições de acessibilidade espacial realizado no CEng.

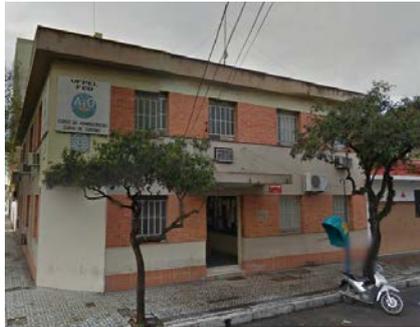
Figura 2 – Vista do prédio do CEng / UFPEL. Figura 3 – Acesso principal ao prédio

O objeto de estudo foi o prédio do Centro de Engenharias da UFPel, uma vez que, além de abrigar atividades acadêmicas, esta Unidade possui um aluno em cadeira de rodas matriculado. A Figura 2 mostra uma vista do prédio em questão.

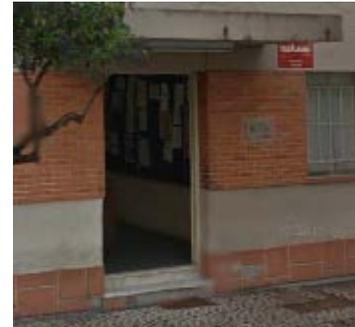
No acesso principal é observada a ausência de identificação do prédio e suas respectivas funções, além da existência de um desnível sem auxílio de equipamento que possibilite a todos os usuários entrar no edifício com segurança e autonomia (Fig. 3). Quanto à sala de recepção, os componentes de acessibilidade mais deficientes são os de comunicação e orientação, uma vez que não existe sistema informativo visual e tátil, nem equipamento que possibilite a comunicação de surdos e/ou mudos com os funcionários.

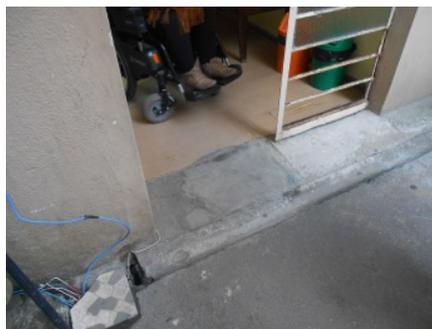
Figura 4 – Circulação horizontal e vertical do prédio do CEng.

Nas circulações horizontais, o principal componente afetado pelas características do edifício é o de deslocamento, devido à existência de desníveis ao longo do mesmo (Fig. 4a). Também é deficiente neste ambiente a questão de orientação especial, uma vez que não há identificação adequada da localização dos ambientes e suas respectivas funções.

Já na circulação vertical, o principal problema identificado está relacionado ao componente deslocamento, visto que o único acesso ao segundo pavimento é realizado por escadas. Quanto ao uso da escada, pode-se observar a ausência de condições adequadas, uma vez que as dimensões, tanto dos degraus quanto dos corrimãos, estão em desacordo com a norma brasileira de acessibilidade (NBR 9050/2004) (Fig. 4b).
