# ANÁLISE DO TRATAMENTO DE CONSERVAÇÃO DE ESQUADRIAS DE MADEIRA EM UM PRÉDIO DO INÍCIO DO SÉCULO XX, EXISTENTE NO CÂMPUS PELOTAS VISCONDE DA GRAÇA

Neste contexto, o objetivo desta pesquisa foi conhecer o tratamento de conservação das esquadrias originais de madeira de um prédio construído em 1923, o Prédio 58, existente na instituição de ensino do Câmpus Pelotas Visconde da Graça (CAVG) – IFSUL, localizada na cidade de Pelotas-RS. Conforme Antunez (1996), o prédio foi projetado para abrigar inicialmente o internato masculino da escola, portanto, suas esquadrias (portas e janelas) foram projetadas para esta finalidade. Na década de 50, com a construção do novo internato masculino, este passou a ser utilizado como espaço de aprendizagem, ou seja, salas de aula, e permanece com este uso até os dias atuais.

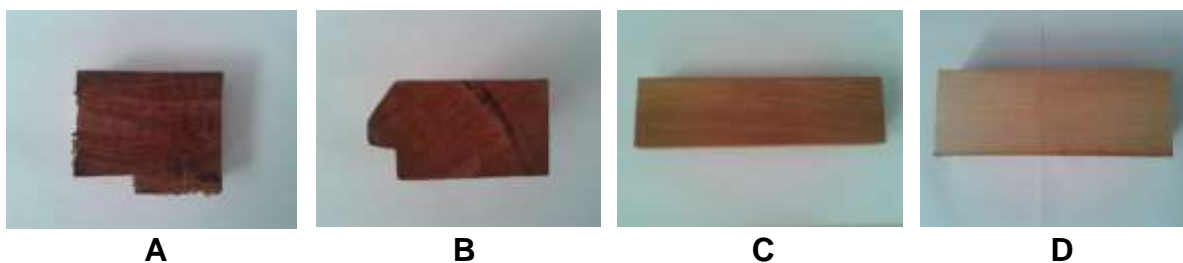
Figura 3 – Amostras das madeiras das esquadrias.

Para a identificação das espécies das madeiras utilizou-se quatro amostras (Fig. 3). As amostras identificadas como A1 e A2 foram obtidas, respectivamente, do marco e folha de uma janela que foi removida da edificação há algum tempo. A amostra A3 foi obtida de uma janela presente na edificação e a amostra A4 foi retirada da madeira que foi utilizada para modificar o elemento da amostra A3 que encontra-se em processo de substituição. As amostras foram identificadas de acordo com as seguintes características macroscópicas: cor da madeira, camadas de crescimento, peso e odor.

O resultado da análise macroscópica da madeira mostrou que a amostra A1 corresponde à espécie *Parapiptanea rígida*, popularmente conhecida como angico-vermelho; a amostra A2 é da espécie *Cedrela fissilis*, comumente chamada de cedro-nativo; e a amostra A3 é da espécie *Cordia trichotoma*, também conhecida por louro-pardo.

A amostra A4 foi identificada pelo carpinteiro do Câmpus como sendo madeira de pinho e tem origem no reaproveitamento da madeira retirada da estrutura do telhado, reformado no início do ano de 2014.
